酸化エチレン製造装置 爆発・火災事故 10名死傷（スペイン）

（一社）大阪府高圧ガス安全協会
事務局

スペインのエチレンオキシド製造工場で爆発、死傷者10名

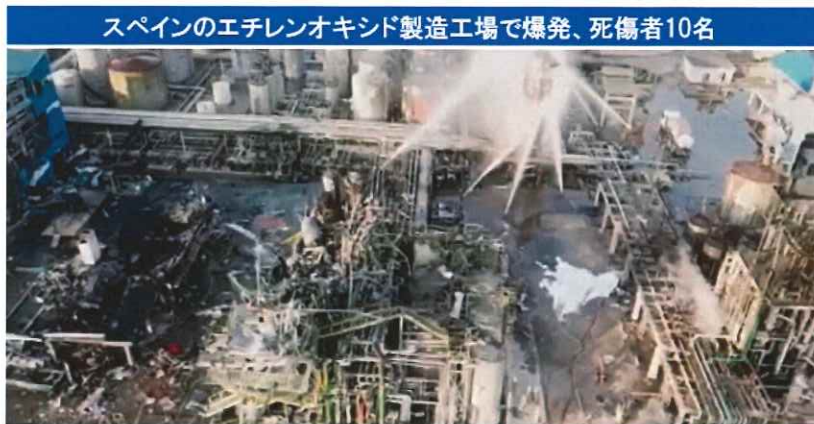
爆発したエチレンオキシド製造装置と大型タンク火災の冷却放水(写真はAfpbb.comから引用)

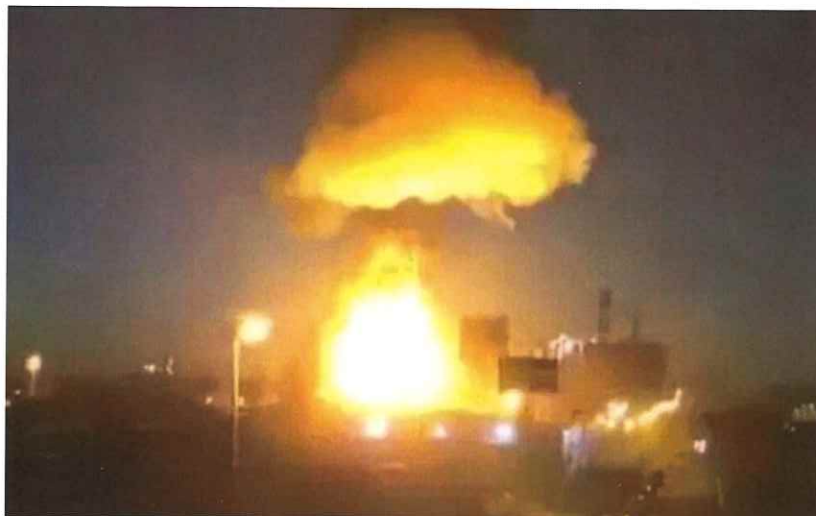
■ 2020年1月14日(火)午後6時40分頃、化学工場で大きな爆発があり、引き続いて火災が起こった。発災時、地面が揺れるほどで、巨大な火の玉が上がり、その後、空にきのこ雲が立ち昇った。

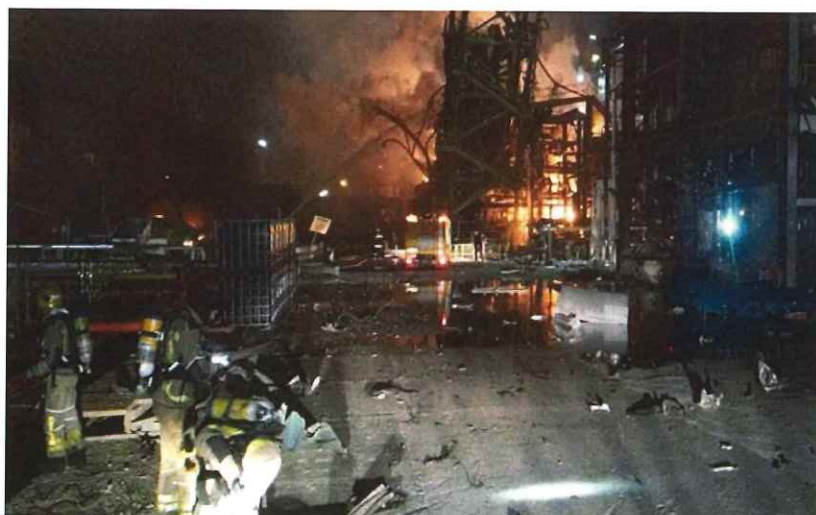
- 事故に伴い、IQOXE社(イクオキセ社)の工場従業員2名が死亡し、火傷など負傷した人は6名いた。
- 爆発があったのは、エチレンオキシド製造装置の反応塔または関連の設備とみられる。爆発は大規模のもので、周囲の設備を破壊し、爆風で金属片が飛び散った。

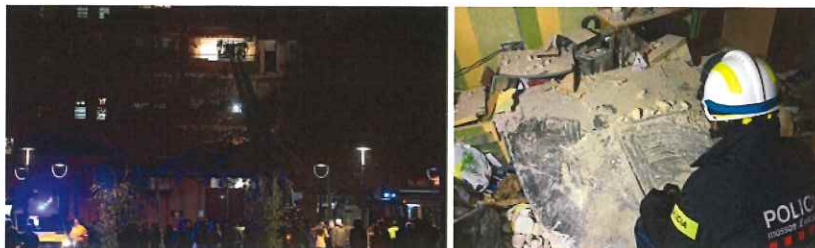
- 吹き飛んだ金属片は構内だけでなく、工場から約2,500m離れたトレフォルタのアパートに重さ約800kgの物体が落下し、1人が死亡した。物体はプラントの反応塔などの上部の一部とみられ、金属片の大きさは約122×165×3cmだった。

物体が落下したアパートと金属片 (写真は、左:Elpais.com、右: Twitter.comから引用)

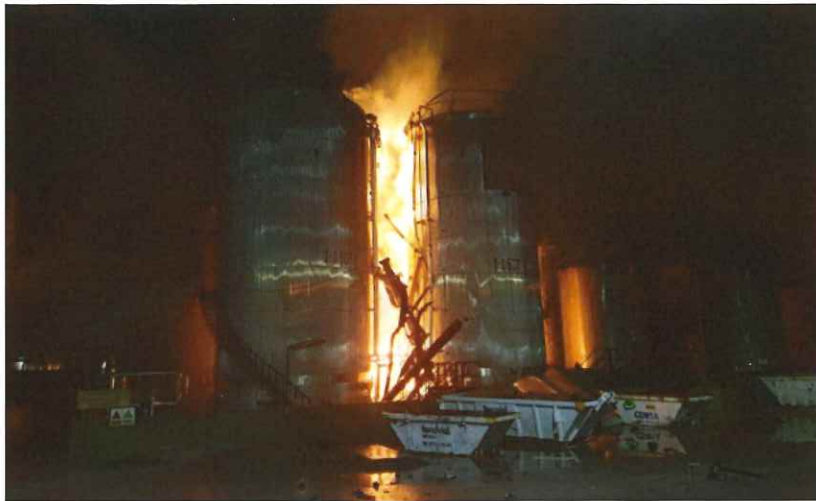
- 原因は調査中で分かっていない。IQOXE社によると、爆発の原因は今のところ不明だと述べている。
- 爆発は引火性の高いエチレンオキシドが原因で、おそらく反応塔または反応塔に付帯した設備で発生したと報じられているが、地元のメディアの中には、約1,000万ユーロ(12億円)の設備投資を行い、昨年(2019年)、運転を開始したプラントの一部で爆発が起こったと報じている。

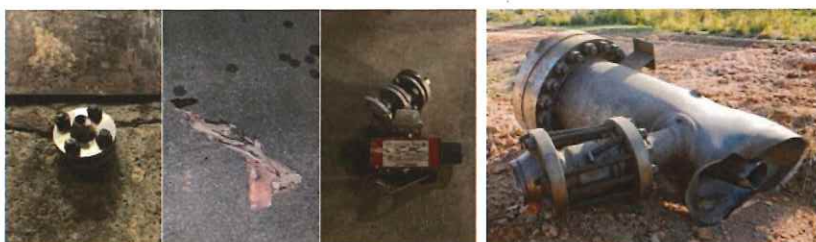
構外に飛んだ金属破片 (写真は、左:Elmundo.es、右: Bbc.comから引用)
