酸化エチレン製造装置 爆発・火災事故 10名死傷（スペイン）

（一社）大阪府高圧ガス安全協会
事務局

スペインのエチレンオキシド製造工場で爆発、死傷者10名

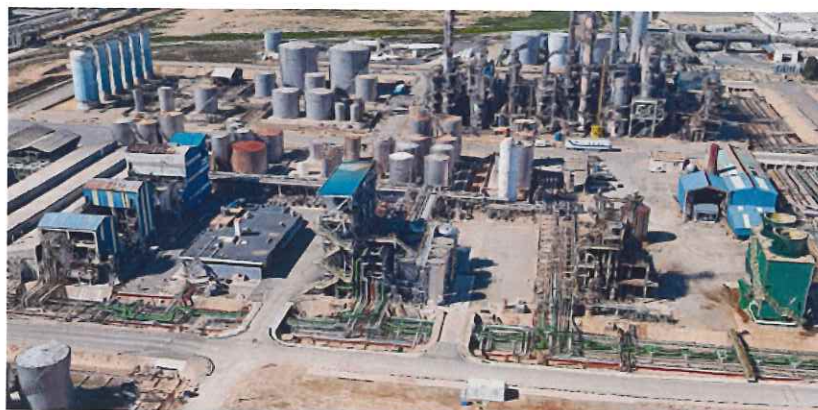
IQOXE社のエチレンオキシド(酸化エチレン)製造装置周辺 (写真はGoogleMapから引用)

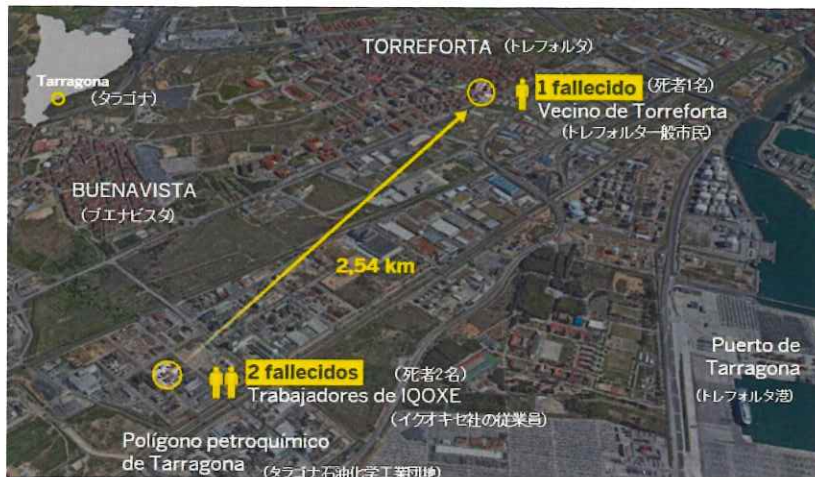
- 吹き飛んだ金属片は構内だけでなく、工場から約2,500m離れたトレフォルタのアパートに重さ約800kgの物体が落下し、1人が死亡した。物体はプラントの反応塔などの上部の一部とみられ、金属片の大きさは約122×165×3cmだった。

死亡した人の場所 (写真はElpais.comから引用)

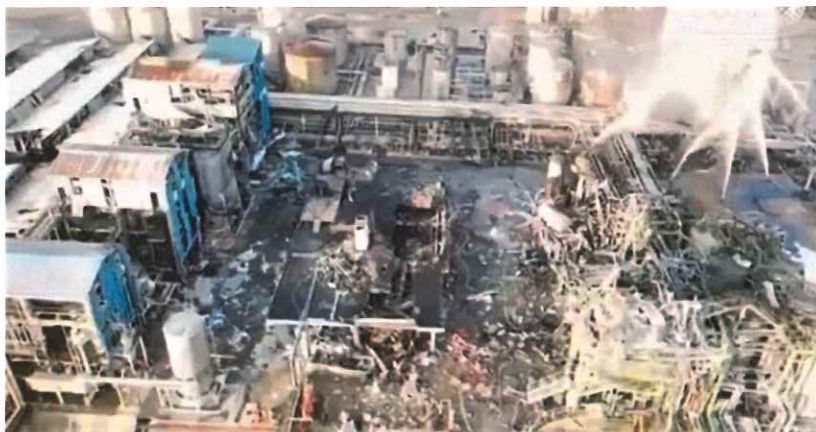
■ 1月15日 (水) 午後7時頃、爆発以降燃えていたプロピレンオキシド・タンクの火災消えた。まだタンク内には液が残っており、移送する計画だという。

■ プロピレン・オキシドのタンクの移送作業は、1月17日 (金) の朝から始められ、1月18日 (土) の朝に完了した。
